一、緣起

臺南市政府工務局為精進道路養護策略，藉由風險評估及結合該局之養護實況，分析養護實務上面臨之損壞風險，由施工源頭找出策進作為，落實就源管控及實現路面平整之目標。

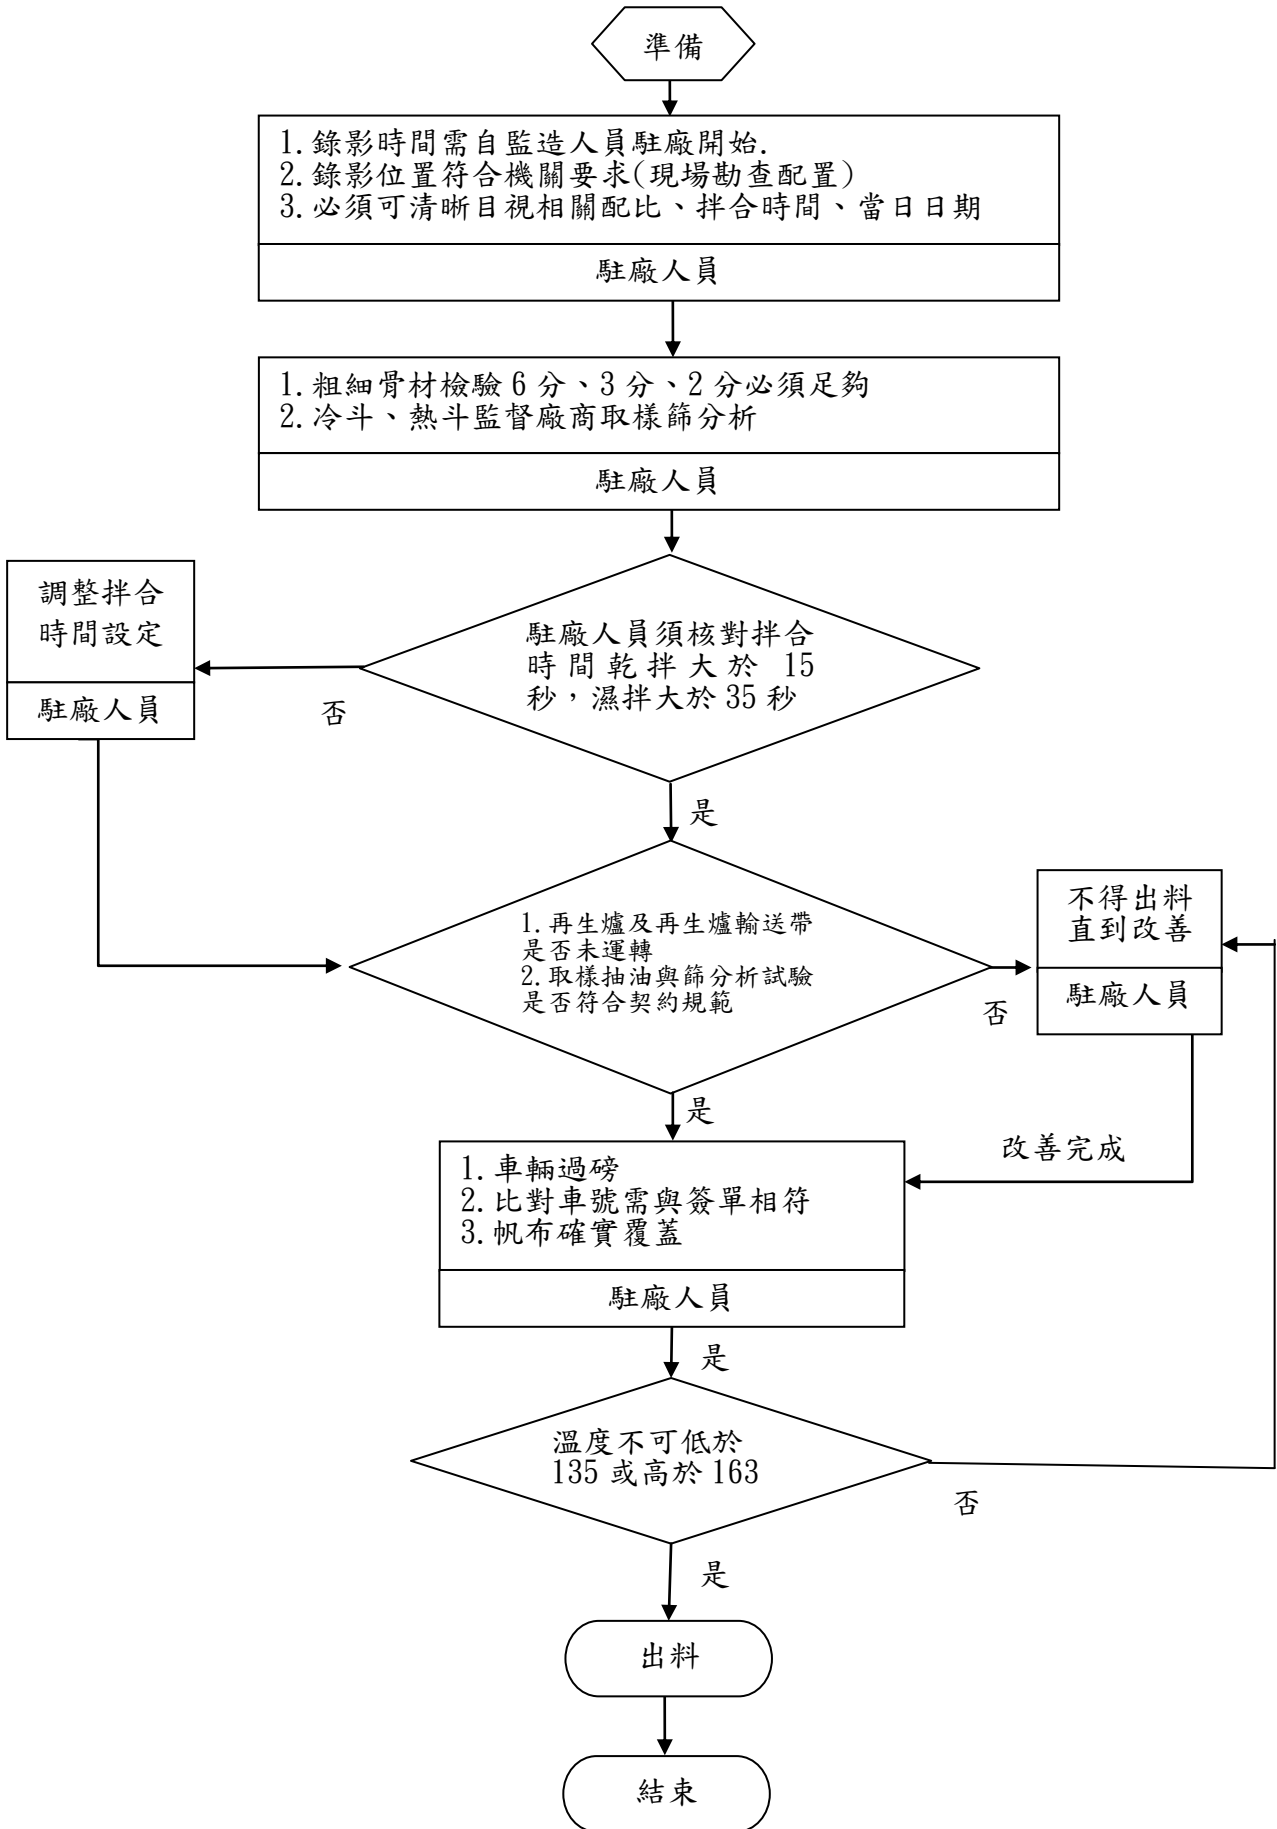
**臺南市政府工務局
瀝青拌合廠駐廠作業流程圖**

<p>(七)出場溫度必須不得低於 135 度或高於 163 度。</p> <p>(八)監督廠商依規定取樣辦理拌合料取樣試驗(抽油及篩分析，試驗報告後送監造單位查備)，倘試驗報告不符契約規定，廠商停止出料直到改善為止。</p>
控制重點	<p>一、錄影設備是否正常運作且畫面必須清晰。</p> <p>二、機組是否正常運轉，並核對拌合時間：</p> <p>(一)乾拌需大於 15 秒。</p> <p>(二)濕拌需大於 35 秒。</p> <p>三、再生爐的輸送帶及再生爐是否未運轉。</p> <p>四、空車及出車是否均已過磅以確定出料數量。</p> <p>五、是否詳加比對車斗車牌必須和出料簽單相符合。</p> <p>六、粒料出廠溫度是否介於 135 度及 163 度間。</p> <p>七、廠商是否依規定取樣辦理拌合料取樣試驗進行抽油及篩分析。</p>
法令依據	臺南市政府工務局工程施工規範
使用表單	瀝青拌合廠駐廠檢查事項表
